Cuantificación de la calidad de la papaya usando análisis de imágenes

Héctor Manjarrez Dehesa, Martín Sánchez, Juan Pablo Rubio, Marco Bochicchio
Colegio Marymount Estrella del Norte #6 Col. Rancho Tetela, Fax:311-42-77,

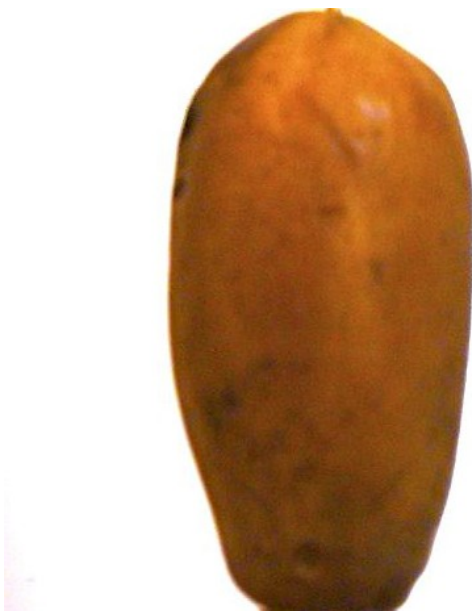
Figura 1.1 Foto de una papaya en su segundo día de análisis perteneciente al experimento de papayas en refrigeración

1- Al momento de comprar las papayas en los distintos supermercados que hay (Wall-Mart, Comercial, Gigante y Superama) se pensó en el análisis de imágenes. Como éste no analiza los espacios en blanco, las papayas con manchas blancas o secreciones que causen reflejo fueron descartadas. También aquellas en estado avanzado de maduración fueron descartadas. Seleccionamos papayas chicas, que no pasaran de los 40 cm. de longitud y que no pesarán más de 3 Kg. (Figura 1.1), para facilitar el proceso a la hora de ponerlas en el soporte.

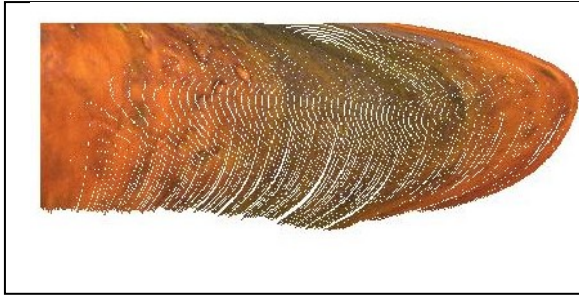
Figura 1.5: Cartografía de una papaya antes de pasarla por los filtros de corrección de errores.

En este proceso la computadora toma una sección de la papaya dada por nosotros en coordenadas y con las 360 imágenes reconstruye la superficie de la papaya como una cartografía. Ésta debe pasarse por unos filtros para eliminar anomalías de los algoritmos y luego centrar todas las franjas (figura 1.4) para por fin obtener la cartografía lista para analizar (figuras 1.5 y 1.6). Ya en la cartografía procesada, seleccionamos manualmente el contorno de las manchas de antracnosis. El programa mide automáticamente las áreas seleccionadas. Las unidades que utiliza el programa son píxeles. Nosotros tenemos que convertirlas a cm^2 utilizando un calibrador del mismo software (figura 1.7).

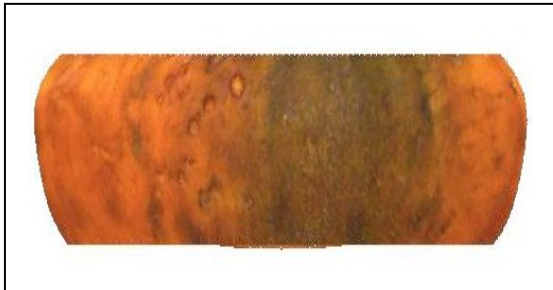
Figura 1.6: Cartografía de la papaya anterior pasada por los filtros de corrección y centrada.

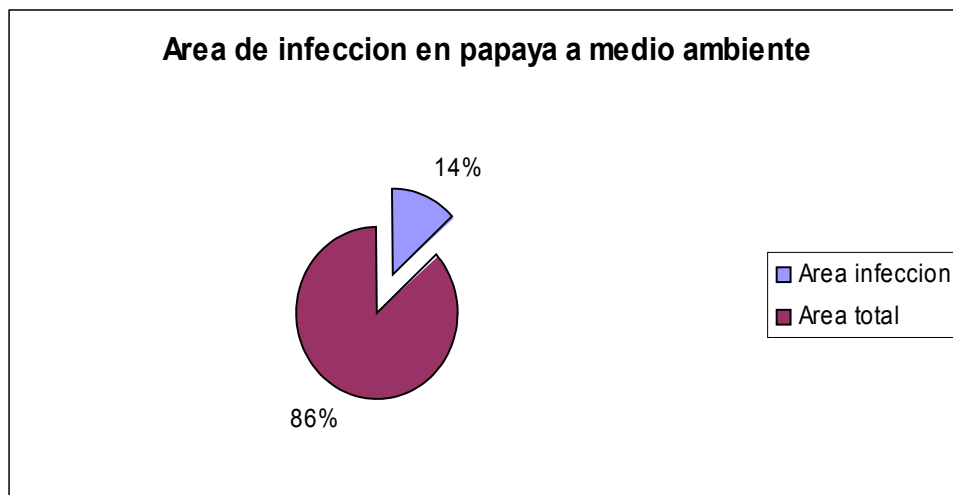
Figura 1.8 Porcentaje promedio de área con manchas de antracnosis y área sana

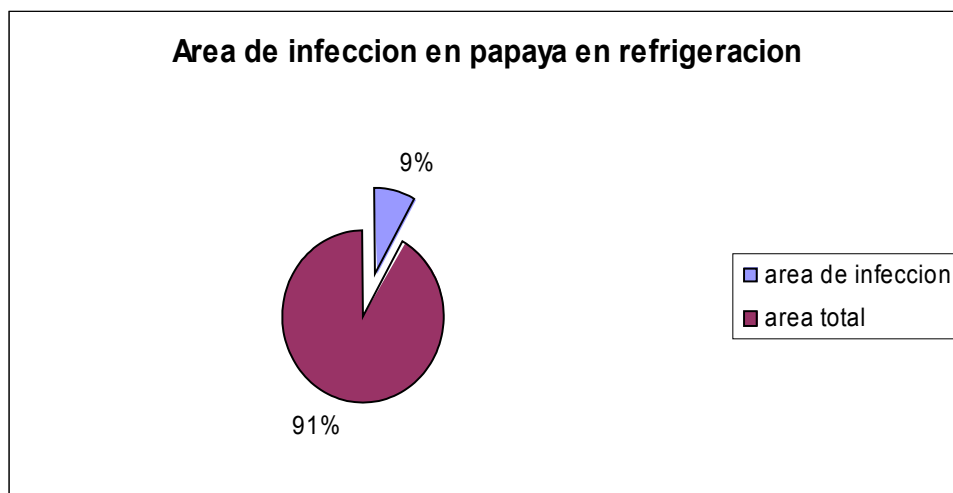
Figura 1.9 Porcentaje promedio de área con manchas de antracnosis y área sana

Al final de los 4 días de procesamiento de imágenes y datos se llegó a la conclusión de que el porcentaje de manchas de antracnosis promedio en todas las papayas pertenecientes al experimento que estaba en refrigeración llegó a 9% del área total como se muestra en la figura 1.9.
