# Cuantificación de la calidad de la papaya usando análisis de imágenes

Héctor Manjarrez Dehesa, Martín Sánchez, Juan Pablo Rubio, Marco Bochicchio

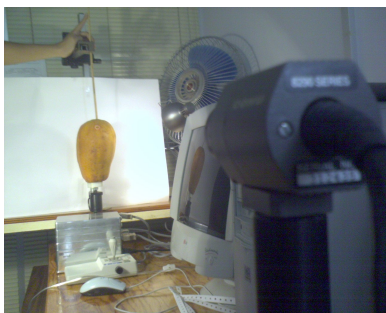
Figura 1.1: Equipo de análisis de imágenes. Una Cámara especial toma fotos de las papayas.

**Metodología:** Se compraron las papayas que posiblemente estaban ya contagiadas (las buscamos con pequeñas manchas de antracnosis). Se realizaron los dos experimentos con seis papayas a 4°C durante cuatro días y seis papayas a 24°C. Cada día se midió el avance de la infección usando el equipo de análisis de imágenes, que se muestra en la figura 1.1. Utilizando los datos obtenidos, calculamos el crecimiento de las manchas de antracnosis en cada papaya. Graficamos el área de infección de cada papaya contra el tiempo (medido en días).

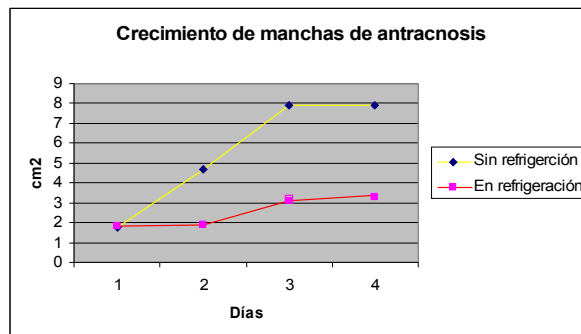
Figura 1.2: Comparación del crecimiento de las manchas en los dos experimentos, medida en cm²/días.

**Resultados y discusión:** Las manchas causadas por la antracnosis crecieron más en las papayas a una temperatura de entre 20°C y 30°C, que en las papayas que estuvieron a una temperatura de 4°C. Con esto fue posible demostrar que la calidad de las papayas se puede medir mediante el análisis de imágenes.

**Conclusiones:** Después de analizar las imágenes de las papayas, y como se puede ver en la gráfica, determinamos cuantitativamente que en aquellas que estuvieron a temperatura ambiente, las manchas causadas por la antracnosis crecieron más que en las que estuvieron en refrigeración. Se puede determinar la calidad de la papaya utilizando análisis de imágenes.

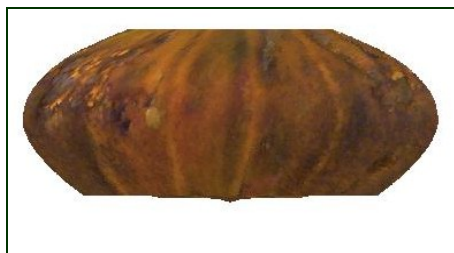
Figura 1.3: Cartografía obtenida después de haber procesado las imágenes tomadas por el equipo de análisis de imágenes.
